SKF Технический бюллетень

VKJP 3017 – правильная затяжка хомутов

AUDI A4, VW Passat, Skoda, Superb

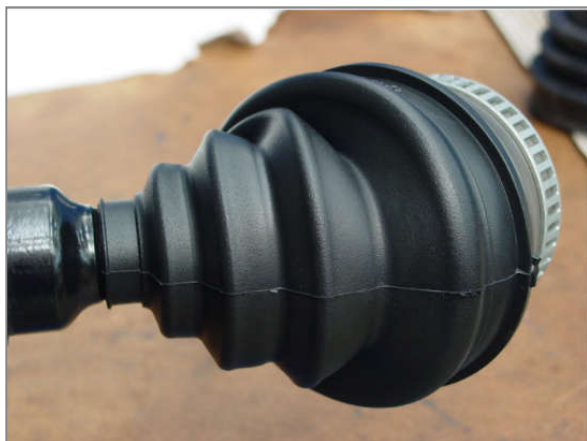
Если малый диаметр пыльника установлен слишком близко к шлицам полуоси, витки пыльника могут изнашиваться слишком быстро. Если пыльник установлен слишком далеко (Рис. 1), пыльник будет слишком растянут и это приведет к растрескиванию пыльника (Рис. 2).

Рис. 1 – неправильная установка

Перед затяжкой хомутов на малом диаметре пыльника убедитесь в том, что пыльник расположен правильно, согнув ШРУС под максимальных углом. Пыльник не должен быть слишком растянут с одной стороны и слишком сжат на другой.

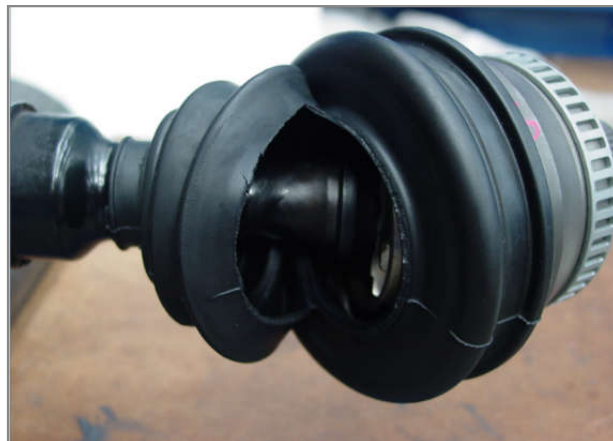
Рис. 2 – Трещины в пыльнике из-за неправильного размещения пыльника на полуоси

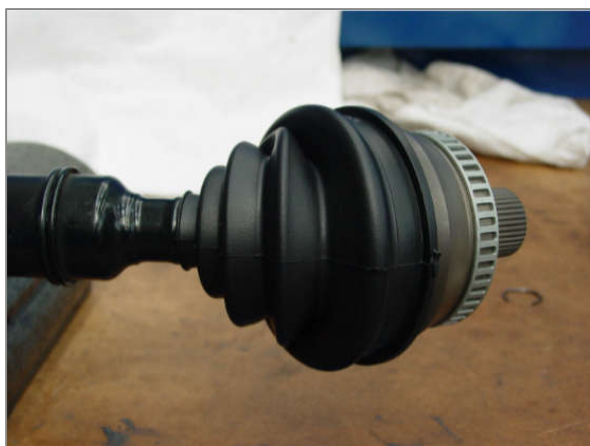
Рис. 3 – Правильное размещение пыльника

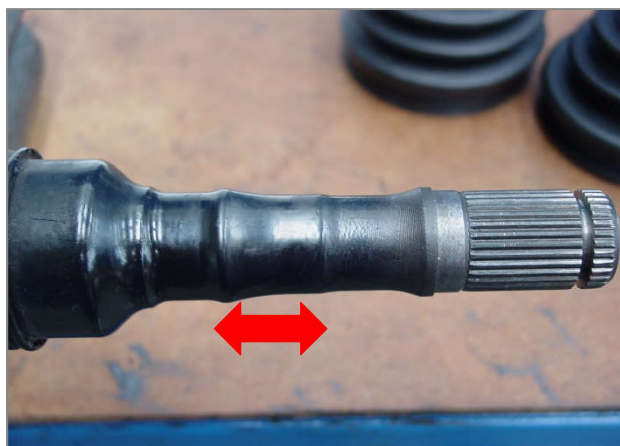
Рис. 4 – Посадочное место для правильного монтажа
